## Wykorzystanie wyników badań przedremontowych oraz prób międzyoperacyjnych i odbiorczych do poprawy niezawodności transformatorów

**Streszczenie.** W opracowaniu omówiono negatywne wyniki prób na transformatorach w terenie oraz fabrycznych. Przedstawiono szczegółową dokumentację zdjęciową z miejsca uszkodzenia. Istotnym elementem jest podanie szczegółowego wyjaśnienia przyczyny powstania defektu i opracowanie na tej podstawie sposobu naprawy. Najbardziej istotnym elementem jest wypracowanie zaleceń do zmian w konstrukcji lub technologii których celem jest wyeliminowanie podobnych przypadków na stacji prób oraz poprawa jakości i niezawodności transformatorów w eksploatacji.

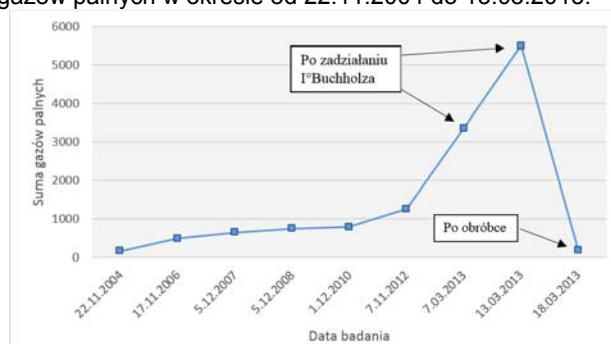
Prowadzone badania chromatograficzne transformatora już w początkowym okresie jego eksploatacji wykazywały znaczną zawartość węglowodorów rozpuszczonych w oleju. Kolejne, zalecane częstsze DGA potwierdzały systematyczne, choć umiarkowane przyrosty gazów, świadczące o symptomach wewnętrznego przegrzania transformatora, którego temperatura lokalnie nie przekraczała zakresu 300°C÷700°C. W marcu 2013r. po zadziałaniu I° Buchholza stwierdzono intensywny wzrost zawartości gazów palnych rozpuszczonych w oleju. Prócz tego gaz wydzielony do przekładnika był (zgodnie z uzyskanymi informacjami ze strony obsługi) palny. Przeprowadzony przegląd na miejscu zainstalowania ujawnił miejsce przegrzania na połączeniu odpływu ze sworzniem izolatora przepustowego DN. Defekt ten usunięto, a transformator włączono do dalszej eksploatacji. Po zaledwie kilkudniowej pracy jednostki ponownie zadziałało zabezpieczenie Buchholza (I°), a w pobranej do badań próbce oleju ilość rozpuszczonych palnych składników gazu osiągnęła poziom ponad 5,5 tysięcy ppm. Ich charakterystyczny skład potwierdzał tę samą diagnozę, dotyczącą wewnętrznego przegrzania.

Rysunek 1. Wykres przyrostu gazów palnych rozpuszczonych w oleju podczas eksploatacji transformatora 305MVA w latach 2004-2013.

Podjęto decyzję o odgazowaniu oleju, a następnie przekazaniu transformatora do ruchu próbnego, podczas którego wykonywano analizy DGA. Uzyskane rezultaty zestawiono w tabeli 1.

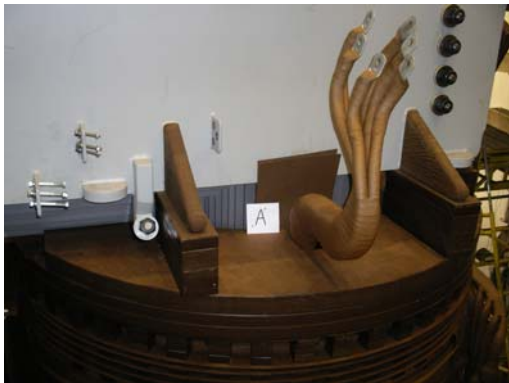
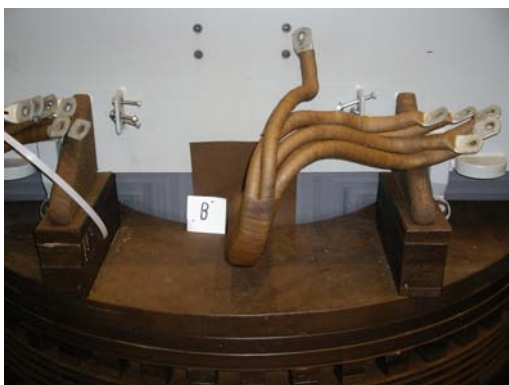
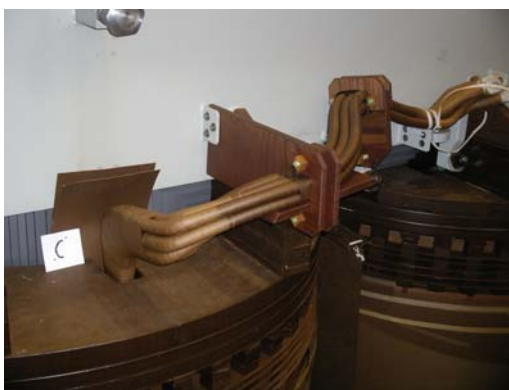
Rys. 2 Widok odpywów z uzwojenia DN faz A, B, C po wyjęciu części aktywnej.

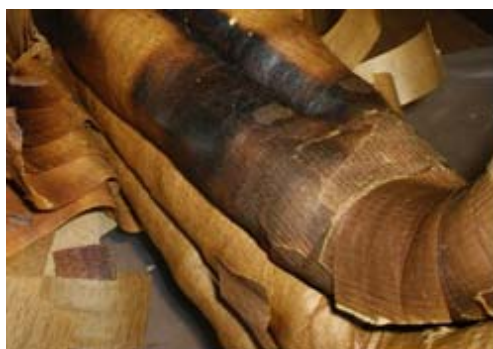
ewentualnego wykrycia uszkodzeń w uzwojeniu wykonano pomiary rezystancji czynnej i przekładni. Ponieważ wynik przeprowadzonych pomiarów nie wykazał występowania nieprawidłowości, transformator przekazano do remontu. Podczas wstępnych oględzin części aktywnej nie stwierdzono jakichkolwiek nieprawidłowości (rysunek 2), dopiero po usunięciu kilku warstw izolacji z odpywów uzwojeń DN zlokalizowano widoczne miejsca przegrzań (rysunek 3).

Rys. 3 Widok przegrzanego miejsca na izolacji linki (po zdjęciu kilku warstw papieru).

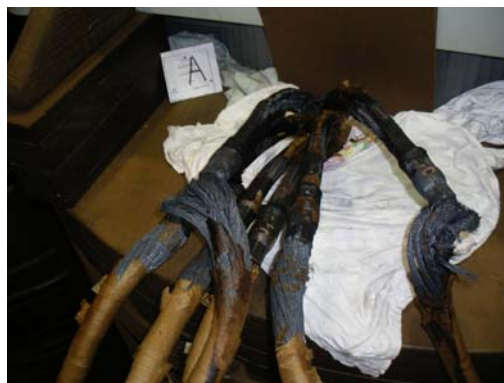
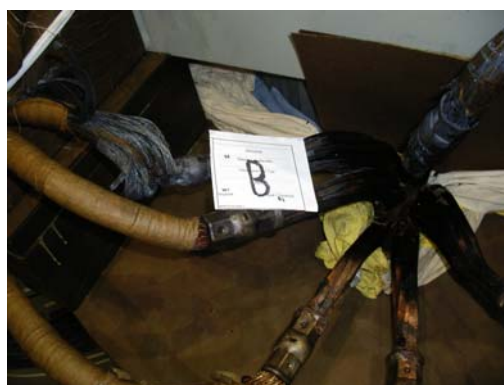
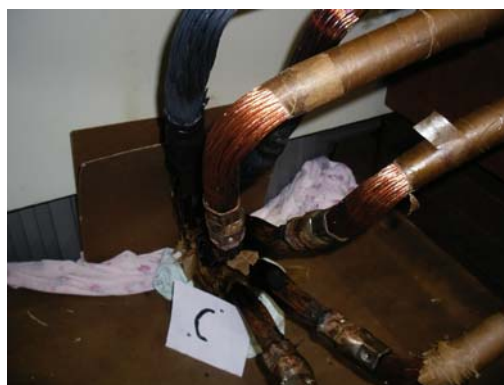
Po zdjęciu izolacji z odpywów uzwojeń DN stwierdzono występowanie przegrzanych miejsc bezpośrednio na wyprowadzeniach (linkach) z uzwojenia DN (rysunek 4).

Rys. 4 Widok przegrzanych linii na końcówkach faz A, B, C na uzwojeniu DN.

Przeprowadzone oględziny wykazały, że bezpośrednią przyczyną tych nieprawidłowości było niewłaściwe zaprasowanie linki i przewodu z uzwojenia w tulejce. Zmiana w technologii wykonania połączenia linki miedzianej z tulejką polegająca na właściwym doborze ich przekroju pozwoli na wyeliminowanie w przyszłości podobnych typów uszkodzeń. Dodatkowo w transformatorze stwierdzono obecność siarki korozyjnej.

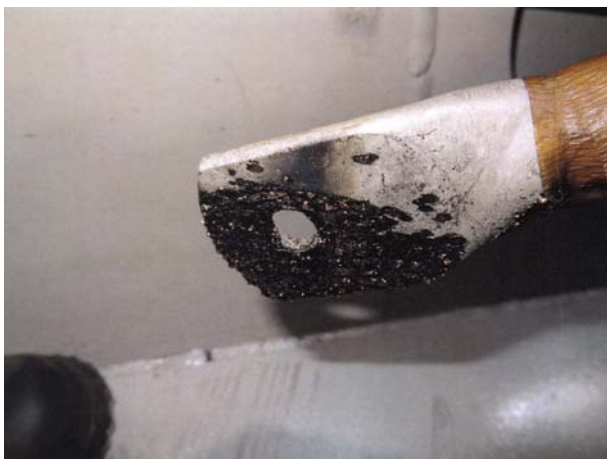
Kolejny przypadek w którym badania diagnostyczne pozwoliły na wykrycie defektu wewnętrznego był transformator blokowy o mocy 426 MVA. Transformator o mocy 426 MVA pracował przez wiele lat bez zastrzeżeń. Prowadzone sukcesywnie badania nie wykazywały występowania nieprawidłowości. W 2014 roku transformator przewieziono na inne stanowisko pracy. W czasie pomiarów transformatora po transporcie stwierdzono wzrost rezystancji czynnej o 18,33 %.

Rys. 5 Ślady wypaleń na końcówce z odpływu uzwojenia DN.

Po zakończonej pracy użyzony transformator przewieziono na pierwotne stanowisko pracy i poddano rewizji wewnętrznej w celu wykrycia ewentualnych defektów. Podczas przeglądu stwierdzono wypalenie na końcówce odpływu uzwojenia DN i szynie strony DN (rysunek 5 i 6).

Uszkodzenie naprawiono i wykonano pomiary po przeprowadzonej naprawie. Wyniki pomiarów były pozytywne i nie budziły zastrzeżeń. Transformator przekazano do eksploatacji. Przeprowadzone pomiary gazów w trakcie eksploatacji nie wskazywały na występowanie nieprawidłowości.

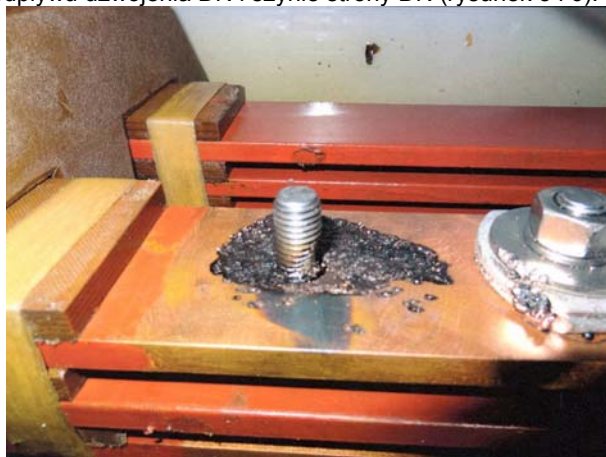
Rys. 6 Wypalenia na szynie DN transformatora.

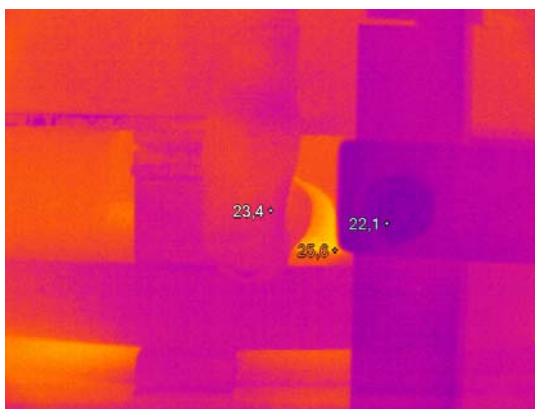
Wielkość strat stanu jałowego jest przedmiotem uzgodnień pomiędzy zamawiającym a producentem. Wielkość strat określana jest przez konstruktora na podstawie wymiarów rdzenia i parametrów blach transformatorowej. Różnice pomiędzy wielkościami pomierzonymi a obliczonymi mogą wynosić o kilka procent. Zdarza się jednak, że wielkości te odbiegają znacznie od założonych wielkości. Poniżej zostanie przedstawiony przypadek pomiaru strat wykonanych na transformatorze o mocy 16 MVA na napięciu 115 kV w którym stwierdzono wzrost strat stanu jałowego z założonych 9 kW do 29 kW. W celu wyjaśnienia przyczyny tego stanu wyjęto transformator i wykonano próbę stanu zwarcia przy prądzie równym 30 % prądu znamionowego. Stwierdzono wyższą temperaturę w okolicach wyprowadzenia odpływu strony DN. Termogram uzwojenia przedstawiono na rysunku 7.

Rys. 7 Termogram części aktywnej z widocznym wyprowadzeniem strony DN o podwyższonej temperaturze.

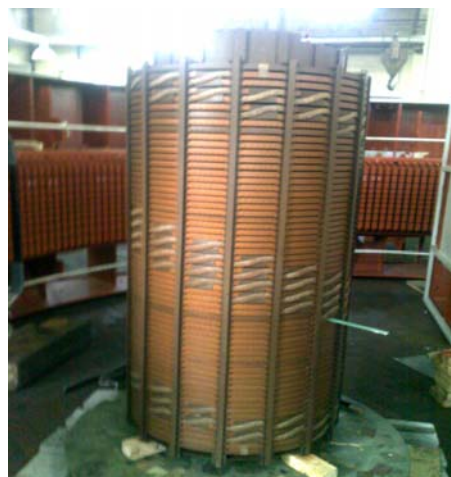
występowanie zwarcia pomiędzy drutami 1 i 4 na uzwojeniu DN. Przeprowadzony pomiar rezystancji pętli zwarcia mierzony na wyprowadzeniu odpływu w części górnej i dolnej pozwolił na określenie miejsca występowania zwarcia. Po zapoznaniu się z konstrukcją uzwojenia w którym występowało łącznie 61 cewek i pomierzonych rezystancji ustalono, że uszkodzenie wystąpiło na 21 cewce. Widok uzwojenia z zaznaczonym miejscem występowania zwarcia przedstawiono na rysunku 8.

Rys. 8 Widok uzwojenia z zaznaczonym za pomocą klina miejscem występowania zwarcia.

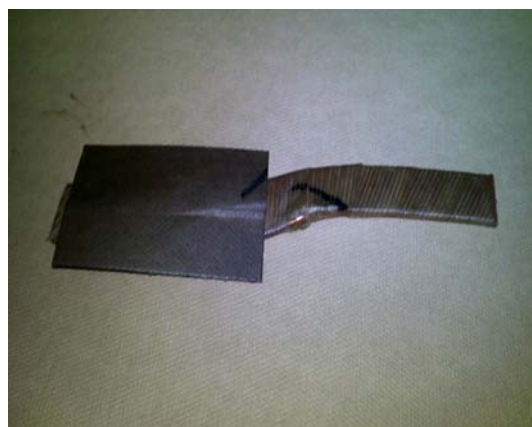
Z uwagi na brak możliwości naprawy uszkodzenia rozwinięto uzwojenie. Oględziny wykazały, że uszkodzenie nastąpiło na przejściu a powodem było przesunięcie się przekładki izolacyjnej. Widok miejsca uszkodzenia przedstawiono na rysunku 9.

Rys. 9 Widok uszkodzonego przewodu i przesuniętej przekładki preszpanowej.

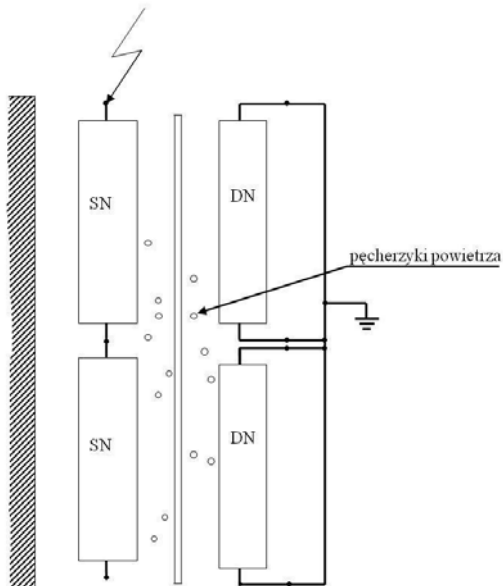
W czasie próby napięciowej transformatora o mocy 40 MVA na napięcie 110 kV stwierdzono występowanie trzasków w różnych miejscach kadzi. Po analizie okazało się, że uzwojenie było niewłaściwie zaimpregnowane (krótki okres odstawiania około 3 godzin), ponadto parametry oleju były nie wystarczające z punktu widzenia możliwości wykonywania próby (zawartość powietrza w oleju około 6%). Prowadziło to do wystąpienia wyładowań objawiających się słyszalnymi trzaskami w różnych przypadkowych miejscach na kadzi. Przekrój schematyczny uzwojenia z zaznaczeniem pęcherzyków powietrza odgrywających istotną rolę w przebiegu próby napięciowej przedstawiono na rysunku 10.

Rys. 10 Widok schematyczny uzwojeń w trakcie próby napięciem doprowadzonym uzwojenia DN z widocznymi pęcherzykami powietrza.

Po wykonanej obróbce oleju i zaimpregnowaniu transformatora wykonano próbę napięciem doprowadzonym z wynikiem pozytywnym.

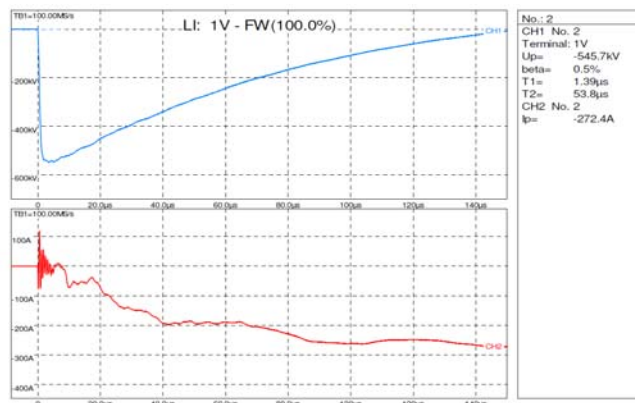
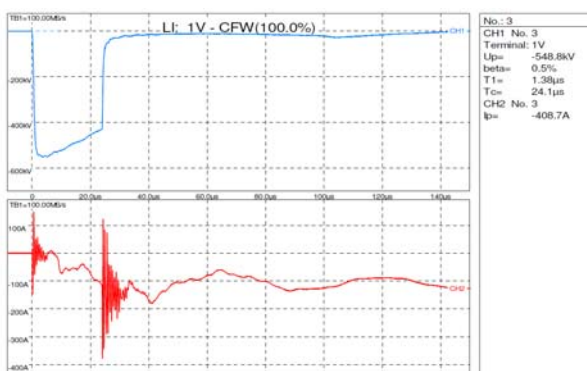
Kolejny przypadek dotyczy negatywnego wyniku próby udarowej na transformatorze o mocy 30 MVA. Transformator poddano próbą napięciem udarowym piorunowym. Na fazie V i W przy pełnym napięciu udarowym o wartości 550 kV wynik był negatywny.

Rys. 11. Wynik próby udarowej na fazie V.(a) 100 % napięcia probierczego wynik pozytywny, b) 100% napięcia probierczego wynik negatywny).

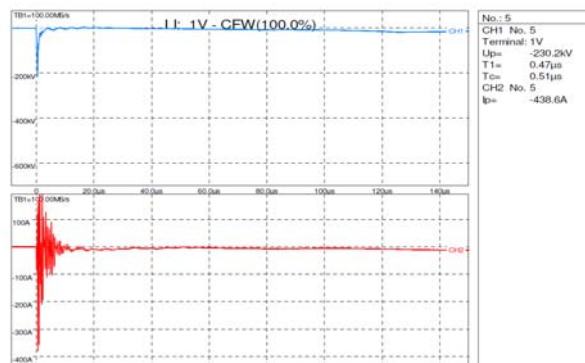
Wykonana powtórnie próba napięciem udarowym piorunowym na fazie V była negatywna. Ucięcie udaru piorunowego pełnego nastąpiło na czole. Wynik próby przedstawiono na rysunku 12.

Rys. 12. Powtórna próba napięciem udarowym na fazie V na uzwojeniu GN.

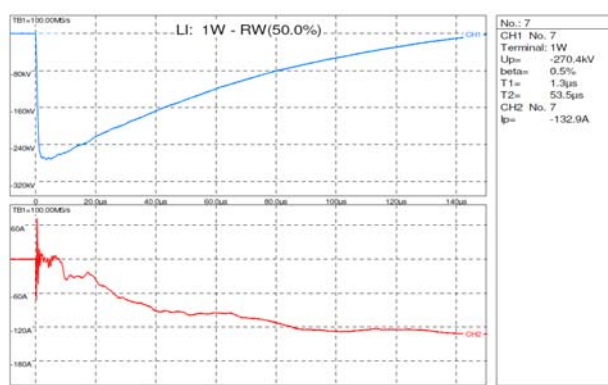
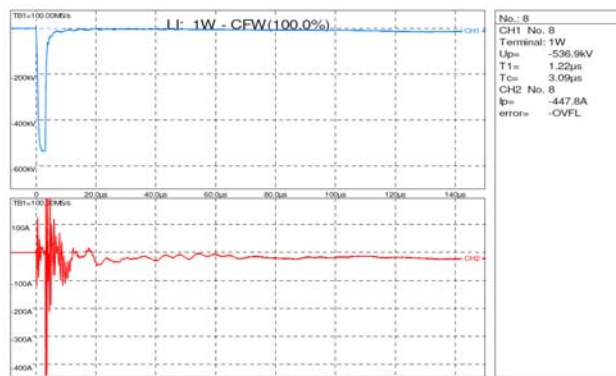
Po uzyskaniu negatywnego wyniku próby na fazie V kontynuowano próby na kolejnych fazach. W czasie próby uzwojenia fazy W stwierdzono pozytywny wynik przy napięciu 50 % i negatywny przy napięciu 100%. Wyniki prób przedstawiono na rysunku 13.

Rys. 13. Wynik próby udarowej na fazie W: a) 50 % napięcia probierczego-wynik pozytywny, b) 100% napięcia probierczego - wynik negatywny

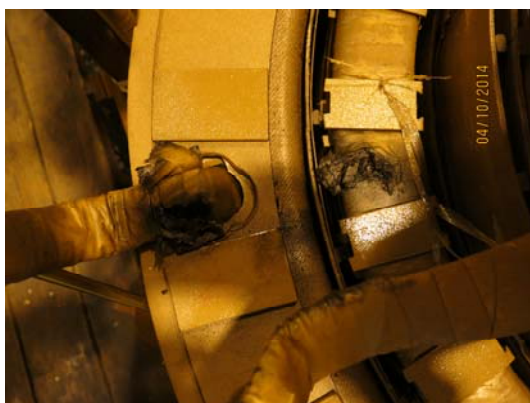
Po zdemontowaniu części aktywnej okazało się, że przebiecie nastąpiło od pierścieni potencjalnych 110 kV do odpływów SN transformatora regulacyjnego. Przyczyną uszkodzenia było niewłaściwe ukształtowanie odpływów 2v i 2w po stronie SN – podcięcie do pierścieni kątowych.

Rys. 14 Widok miejsca przebicia pomiędzy odpływem GN a uzwojeniem SN z niewłaściwie wykonanym wyprowadzeniem z uzwojenia.

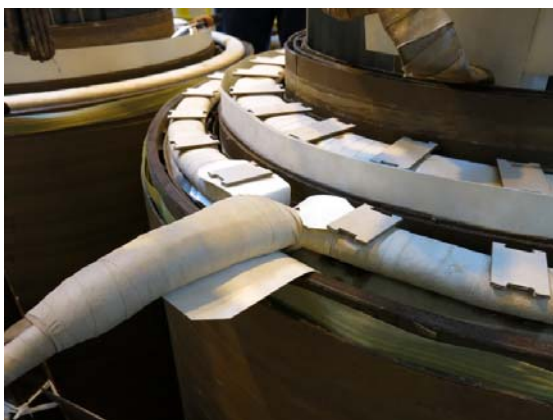
Rys.15 Widok zmienionego sposobu wyprowadzenia z uzwojenia oraz dodatkowych barier pomiędzy uzwojeniem GN i SN.

W celu poprawy sytuacji zmieniono sposób wyprowadzeń odpływów SN 30 kV poprzez zastosowanie odpływów w systemie poziomym (zamiast pionowym) oraz wymianę kołnierzy kątowych bez przecięcia i wyprowadzenie odpływów pod kołnierzem. Dodatkowo zastosowano bariery pomiędzy uzwojeniami GN i SN.

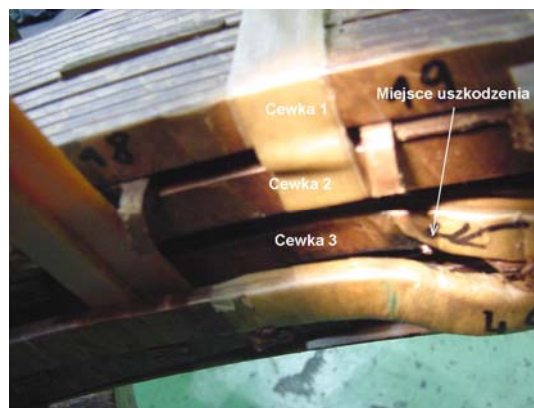
ogłędzin stwierdzono nadpalenia izolacji przewodów na przejściu wewnętrznym pomiędzy 3 i 4 cewką (rys.17). Podjęta została decyzja o demontażu uzwojeń SN fazy A i B w celu przeprowadzenia oględzin dla oceny poprawności wykonania wszystkich pozostałych przepleceń i przejść międzycewkowych.

Rys.17 Uszkodzenie przewodów na przejściu pomiędzy 3 i 4 cewką – widok od strony wewnętrznej uzwojenia.

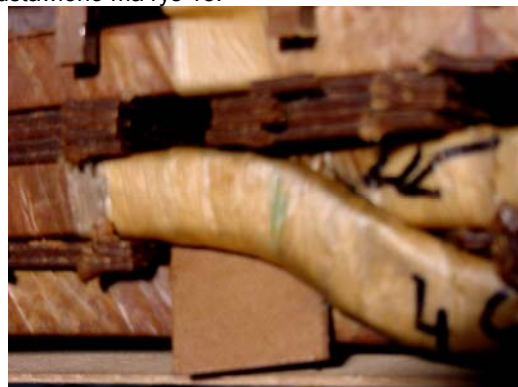
Przeprowadzone oględziny uszkodzenia wskazują, że najprawdopodobniej w czasie procesu „zaciągania” przewodów podczas nawijania cewki SN doszło do przesunięcia przekładki izolacyjnej umieszczonej pomiędzy wewnętrznymi przeplatany przewodami połączenia cewki 3 i 4. Widok uzwojenia z przesuniętą przekładką przedstawiono ma rys 18.

Rys.18. Przesunięcie wkładki izolacyjnej umieszczonej pomiędzy przewodami połączenia cewek 3 i 4 fazy C – miejsce uszkodzenia (widok od strony wewnętrznej).

oddziaływały na siebie krawędzie przewodów. Proces prasowania realizowany kilkakrotnie doprowadził do dalszego osłabienia izolacji. Osłabienie wytrzymałości elektrycznej izolacji przewodów na połączeniu między cewkowym było tak duże, że przy próbie napięciem indukowanym fazy A przy zasilaniu uzwojenia wyrównawczego 10,5 kV tej fazy nastąpiło jej uszkodzenie, przebicie elektryczne. W celu naprawy uszkodzenia i poprawienia istniejących przepleceń na uzwojeniach SN zalecono wykonać nową izolację na uszkodzonych przewodach, oraz wymienić wszystkie przekładki na przejściach wewnętrznych (rys 19) Transformator został poddany po naprawie próbie stanu jałowego. Wynik kolejnych prób był pozytywny.

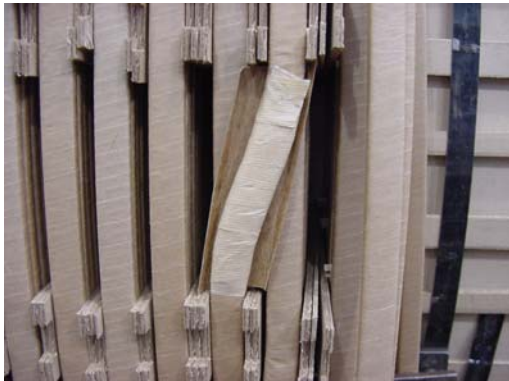
Rys 19. Prawidłowo wykonana i umieszczona przekładka osłaniająca.

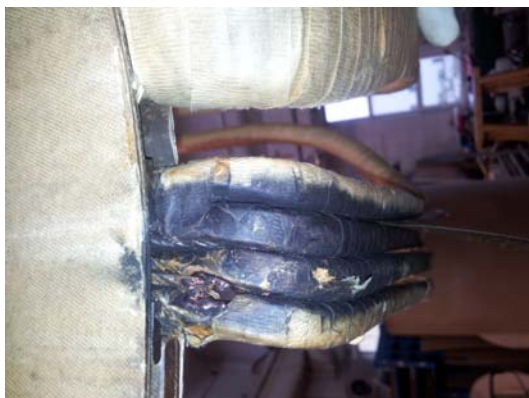
Rys 20 Widok odpływu z widocznym wypaleniem od łuku elektrycznego.

nym. Transformator naprawiono i poddano ponownym próbom sprawdzającym. W czasie próby nastąpiło przebicie pomiędzy przewodami uzwojenia regulacyjnego. Uszkodzenie naprawiono i poddano transformator ponownym próbom sprawdzającym. W czasie próby stanu jałowego na wyjętej części aktywnej nastąpiło przebicie od odpływu fazy A do belki. Ogłędziny wykazały występowanie przebiega pomiędzy odpływem a belką na fazie A GN. Na podstawie analizy dotychczas wykonanych wyników prób i badań można stwierdzić, że w transformatorze występowały pierwotnie dwa uszkodzenia jedno na uzwojeniu regulacyjnym drugie na odpływie uzwojenia GN. W celu wyjaśnienia przyczyny konieczne jest omówienie próby napięciem indukowanym z uwzględnieniem jej specyfiki wykonywania. Zgodnie z normą w czasie próby napięciem indukowanym do uzwojenia zasilanego doprowadzane jest napięcie o podwójnej wartości napięcia znamionowego. W omawianym przypadku zasilano uzwojenie DN. Uzwojenie GN było połączone w gwiazdę. Najbardziej prawdopodobną przyczyną uszkodzenia transformatora jest wystąpienie doziemienia zacisku liniowego uzwojenia GN. Zgodnie z teorią w przypadku doziemienia napięcie wzrasta o  $\sqrt{3}$  na pozostałych fazach. Taki stan powoduje prawie czterokrotną zmianę napięcia która doprowadziła do uszkodzenia. W czasie pierwszej rewizji wykonanej przed naprawą usunięto jedynie zwarcie pomiędzy przewodami na uzwojeniu regulacyjnym a nie usunięto doziemienia na jednej fazie.

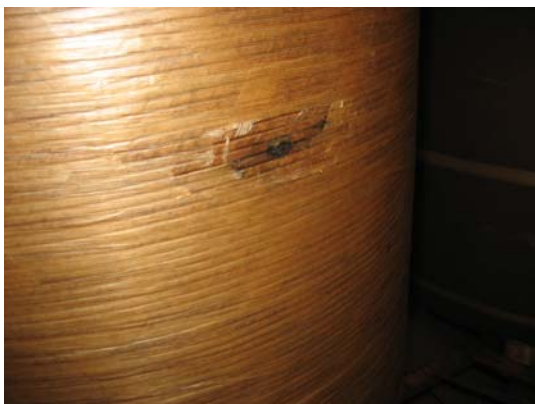
Rys 21 Widok miejsca występowania zwarcia na uzwojeniu regulacyjnym.

Kolejny przypadek dotyczy uszkodzenia transformatora o mocy 32 MVA w trakcie próby napięciem indukowanym w czasie której nastąpiło przebicie na uzwojeniu regulacyj-
