Uszkodzenie przepustu izolatorowego wysokiego napięcia transformatora blokowego - przyczyną dużej awarii w elektrowni

Streszczenie. Referat opisuje dużą awarię w elektrowni systemowej spowodowaną uszkodzeniem przepustu izolatorowego wysokiego napięcia 400 kV transformatora blokowego. Wykonana została szczegółowa analiza przyczyn powstania awarii, która była nagła, bez wcześniejszych symptomów i wystąpiła po raz pierwszy na takim elemencie i objawiając się poważnymi skutkami. Aby nie dopuścić do powstania podobnej awarii w przyszłości, wprowadzono radykalne techniczne środki zaradcze.

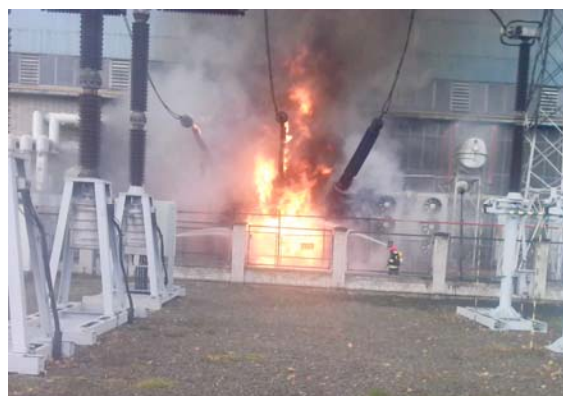
Następstwem zwarcia elektrycznego była eksplozja w kadzi transformatora. Skutkiem siły eksplozji

w transformatorze, przyspawana górna pokrywa kadzi na ok. 50% jej obwodu została rozwarta na ok. 80 mm. Nastąpił wyrzut i wypływ oleju transformatorowego, który się zapalił, a następnie pożar objął cały transformator blokowy. Pożar w ciągu kilkunastu minut został ugaszony przez jednostki straży pożarnej (rys.1).

Rys.1. Pożar transformatora blokowego

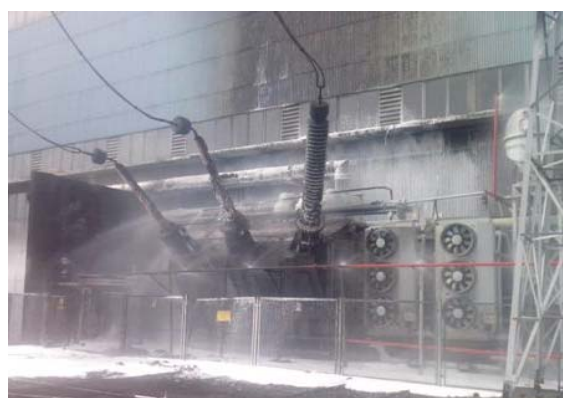
Rys.2. Transformator bezpośrednio po ugaszeniu pożaru

Ponieważ uszkodzony transformator pracuje w układzie elektrycznym, w którym dwa bloki z dwoma transformatorami 8TB i 7TB pracują na jedną linię 400 kV, uszkodzenie jednego transformatora i spowodowany przepływ wysokich prądów zwarciovych, doprowadził do takiej degradacji technicznej drugiego transformatora, że wiązało się to z wymuszoną decyzją o jego wyłączeniu z eksploatacji.

Niestety, w wyniku awarii transformatora i jego pożaru, zniszczeniu uległa także część instalacji kablowych w maszynowni, poniżej poziomu transformatora oraz wystąpiło duże zadymienie hali maszynowni elektrowni.

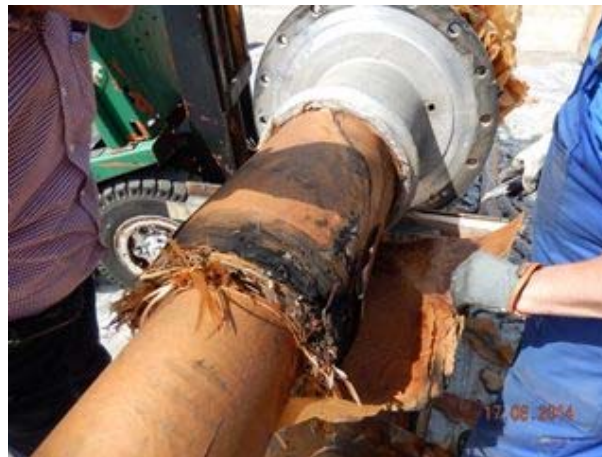
Odwijając poszczególne warstwy papieru izolacyjnego zauważono, że pomiędzy kołnierzem metalowym a dolną końcówką przepustu wytworzył się zwęglony kanał prądu upływu wzdłuż izolacji. Można zatem, z dużym prawdopodobieństwem odtworzyć kolejne fazy destrukcji, która doprowadziła do zniszczenia przepustu izolatorowego:

- zapoczątkowanie wyładowań niezupełnych w warstwach izolacji papierowej w rejonie kołnierza metalowego mocującego przepust
- zniszczenie w/w izolacji stworzyło warunki do przepływu prądu upływu
- poprzez zdrowe warstwy izolacji papierowej płynął prąd pojemnościowy, który także przepływał przez zniszczone warstwy izolacji i miejsca te przegrzewał prowadząc do ich zwęglenia
- prąd upływu przepływał poprzez półprzewodzące warstwy ekwipotencjalne (węglowe), wzdłuż izolacji papierowej, tworząc zwęglone kanały, aż do dolnego aluminiowego pierścienia przepustu, będącego na potencjale fazy L2.

Tak więc prąd upływu zamykał się w obwodzie: uzwojenie GN napięcia transformatora, wyprowadzenie fazy L2, dolny pierścień aluminiowy, stożkowa powierzchnia rdzenia kondensatorowa, następnie poprzez kanał na powierzchni ekwipotencjalnej izolacji papierowej do tulei kołnierza montażowego przepustu i w konsekwencji do uziemionej kadzi transformatora. Prąd upływu doprowadził do zwarcia łukowego, które zainicjowało eksplozję gazów zgromadzonych w części podolejowej przepustu izolatorowego (rys.3). Zwarcie łukowe i eksplozja gazów spowodowała wytworzenie się olbrzymiego ciśnienia

doprowadzając do rozerwania kadzi transformatora, wyrzutu oleju transformatorowego i jego zapalenia.

Rys.3. Demontaż przepustu i widoczny kanał przewodzący na papierowym rdzeniu kondensatorowym

Przyczyną uszkodzenia przepustu izolatorowego fazy L2 transformatora blokowego 8TB, było zwarcie elektryczne w warstwach izolacji papierowej części kondensatorowej,

między dolnym kołnierzem przepustu a kołnierzem mocującym przepust do kadzi transformatora

W celu uchronienia się przed podobnym przypadkiem w przyszłości, zaleceniem zakładowej komisji awaryjnej jest sukcesywna wymiana przepustów izolatorowych, co wykonano już na transformatorach GN 400 kV 7TB i 8TB podczas ich produkcji oraz w dalszej kolejności na transformatorach blokowych GN 220 kV, a kolejno na 110 kV, ze wskazaniem na przepusty o zewnętrznej izolacji wykonanej z gumy silikonowej.

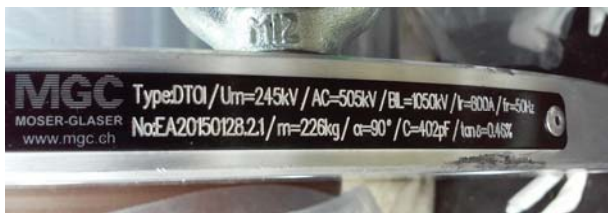
Rys.4. Przykład nowego oznaczenia przepustu izolatorowego

Wprowadzono zalecenie konieczności wymiany wszystkich przepustów izolatorowych na transformatorach blokowych, podczas zaplanowanych remontów, ze wskazaniem na izolację zewnętrzną przepustów z gumy silikonowej. Zaletą gumy silikonowej jest, że w przypadku eksplozji przepustu nie dochodzi do rozrzucaenia odłamków porcelany i wtórnych uszkodzeń innych urządzeń, bądź ewentualnego zranienia ludzi. Izolatory te, są także znacznie lżejsze w stosunku do tradycyjnych izolatorów porcelanowych. Nowe przepusty posiadają suchą izolację (RIP) i składają się z papieru, który jest owinięty impregnowaną żywicą epoksydową w próżni. Długość życia takiego izolatora wynosi ponad 35 lat. Obecnie producenci nowych przepustów izolatorowych, na tabliczkach znamionowych przepustów podają także wyjściowe wartości tgδ i Cx zmierzone podczas prób fabrycznych. Ułatwi to późniejsze pomiary i porównania. W dokumentacji technicznej producenta, szczegółowo podane są także wartości tgδ i Cx, jakie winny wynosić w trakcie kolejnych pomiarów eksploatacyjnych. Przepusty izolatorowe wyposażone są w zaciski pomiarowe, w tym z możliwością pomiarów online. W związku z wymianą przepustów w elektrowni, niżej podano taki przykład dla przepustu 220 kV (rys.4).

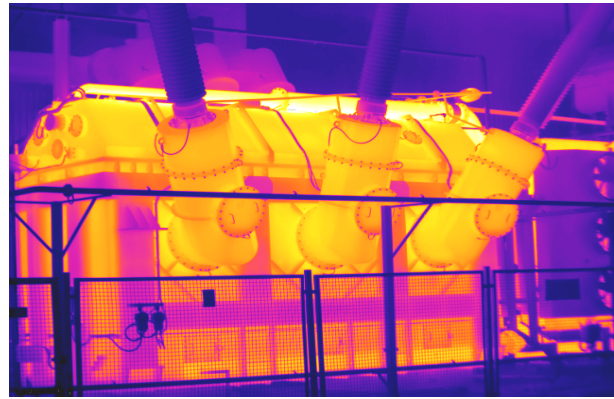
Rys.5. Przykład diagnostyki termowizyjnej transformatora

Zalecono wprowadzenie systemów monitoringu online transformatorów blokowych z pomiarem zawartości gazów i wody rozpuszczonych w oleju oraz kontrolą stanu przepustów izolatorowych. Postęp techniczny umożliwił rozwój nowoczesnych układów monitoringu online transformatora. Zastosowane urządzenie posiada możliwość analizy online zawartości gazów i wilgoci w oleju transformatora. Analizuje się pomiar zawartości wodoru (H₂), tlenku węgla (CO), acetylenu (C₂H₂) i etylenu (C₂H₄) oraz wody rozpuszczonej w oleju. O ile wodór (H₂) jest gazem pojawiającym się przy prawie każdym rozwijającym się uszkodzeniu transformatora, a tlenek węgla (CO) sygnalizuje uszkodzenie izolacji stałej, to pojawienie się acetylenu (C₂H₂) precyzuje rodzaj efektu: przegrzanie, wyładowania niezupełne lub łuk elektryczny o wysokiej energii. Urządzenie umożliwia monitoring przepustów izolatorowych poprzez pomiar współczynnika stratności tgδ lub współczynnika mocy (PF). Urządzenie wyświetla wyniki miejscowo na wyświetlaczu i przesyła dane do komputerowej sieci technicznej zakładu (rys.5).

Pomiary termowizyjne pozwalają na zdiagnozowanie zagrożeń i uniknięcia znacznych strat. Dają natychmiastowy wynik, gdyż mogą być wykonywane w trakcie eksploatacji. Pomiary termowizyjne są wykonywane od dawna, jednak

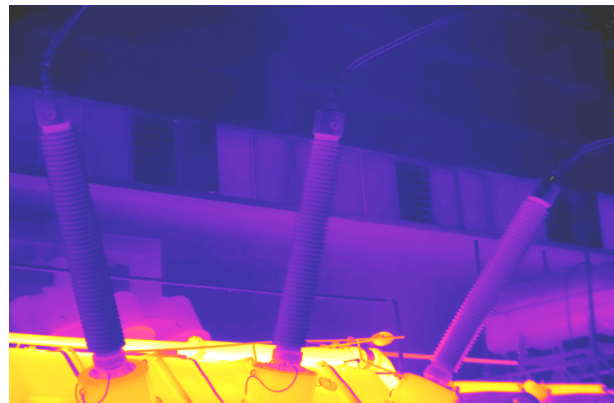
Rys.6. Przykład diagnostyki termowizyjnej przepustów izolatorowych

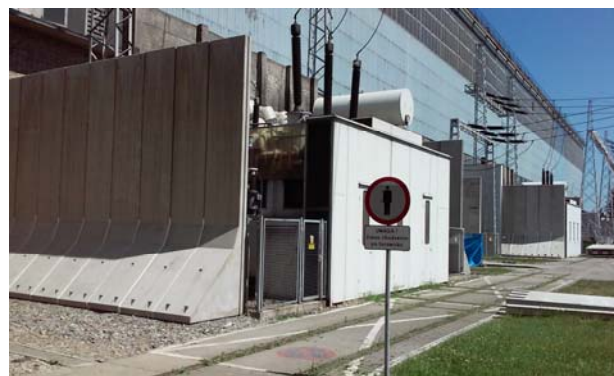
Rys.7. Nowe ściany oddzielenia przeciwpożarowego

Zalecenie zastosowania przegród budowlanych oddzielenia przeciwpożarowego (ściany). Do tej pory stosowane były przegrody oddzielenia przeciwpożarowego pomiędzy transformatorami stojącymi bezpośrednio obok siebie. Obecnie celem dostosowania elektrowni do nowych wymogów przeciwpożarowych, wprowadza się przegrody oddzielenia budowlanego z trzech stron, jak pokazano na zdjęciu. Wykonane są one ze specjalizowanych elementów budowlanych, o wysokiej precyzji wykonania.
