## Wpływ regeneracji klosza i odbłyśnika reflektora na właściwości fotometryczne światła mijania

**Abstract.** The publication presented the results of photometric measurements of two selected types of headlamps, after about ten years of normal exploitation of the vehicle, after the regeneration of the lens and reflector. This study is an attempt to answer the question of whether the regeneration will actually improve or whether it can further deteriorate a photometric performance of a headlamp?  
(The effect of regeneration of headlamp lens and reflector on photometric properties of passing light).

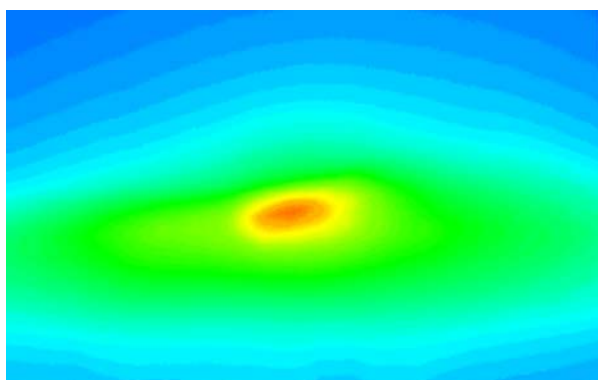
Rys.2. Obraz rozkładu luminancji na pionowym ekranie, reflektora nr 1 używanego (linia szara - perspektywa drogi, linia czerwona – położenie granicy światła i cienia).

- w obydwu reflektorach, stwierdzono istotne pogorszenie oświetlenia tj. za małe wartości światłości poniżej granicy światła i cienia (niedostateczne oświetlenie obszaru drogi) oraz za duże wartości światłości powyżej granicy światła i cienia (oślepienie kierowców jadących z przeciwka), wynikające z rozpraszania światła na elementach układu optycznego,

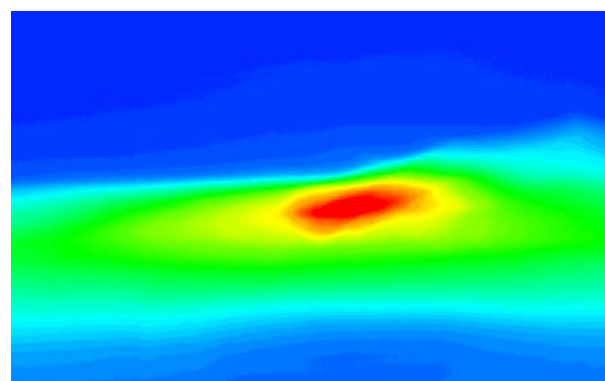
Wyniki pomiarów fotometrycznych reflektorów używanych przed i po firmowej regeneracji przedstawiono w tabeli nr 2 i na rys. 4, 8. W obydwu reflektorach stwierdzono spełnienie wymagań homologacyjnych we wszystkich punktach i obszarach. Zatem, można stwierdzić, że prawidłowe wykonanie polerowania powierzchni klosza reflektorów przyczyniło się do przywrócenia ich wartości światłości do stanu zbliżonego do fabrycznie nowych reflektorów

Rys.4. Obraz rozkładu luminancji na pionowym ekranie, reflektora nr 1 używanego po firmowej regeneracji klosza.

- regeneracja kloszy reflektorów w wyspecjalizowanej firmie spowodowała istotną poprawę oświetlenia i reflektory znowu spełniały wymagania homologacyjne,

- wstępne polerowanie mechaniczne powierzchni zewnętrznej klosza emulsją polerską o gradacji ziaren 30-60  $\mu\text{m}$ ,
- polerowanie mechaniczne emulsją polerską o gradacji ziaren 15  $\mu\text{m}$ ,
- końcowe polerowanie mechaniczne emulsją polerską o gradacji ziaren 9  $\mu\text{m}$ ,
- polerowanie mechaniczne filcem i pastą polerską,
- polerowanie mechaniczne gąbką,
- nałożenie warstwy ochronnej z filtrem UV.

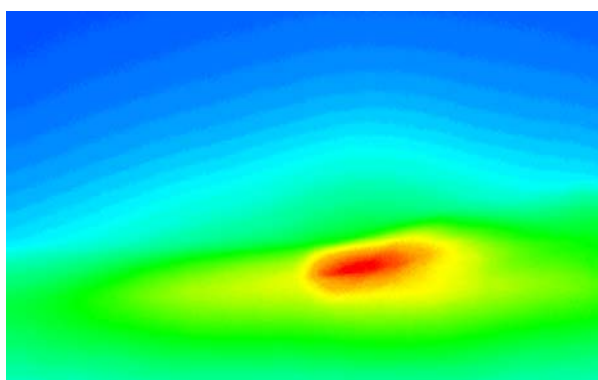
dzono także poprawę rozsyłu światłości obydwu reflektorów, tj. wartości niespełniające wymagań przed regeneracją, teraz spełniły wymagania homologacyjne, ale tylko w obszarze poniżej granicy światła i cienia. Ponadto, w obydwu reflektorach, powyżej granicy światła i cienia (obszar III i punkt B50L) nastąpiło dalsze pogorszenie oświetlenia. Zatem, amatorska regeneracja klosza spowodowała niewielką poprawę oświetlenia obszaru drogi, głównie ze względu na zwiększenie współczynnika przepuszczania kloszy. Jednocześnie, nadal występujące zmatowienie kloszy, przyczyniło się do rozproszenia większej ilości przepuszczanego światła, skutkujące między innymi silniejszym oślepieniem kierowców jadących z przeciwka.

Rys.3. Obraz rozkładu luminancji na pionowym ekranie, reflektora nr 1 używanego po amatorskiej regeneracji klosza.

- amatorsko wykonana regeneracja kloszy reflektorów spowodowała niewielką poprawę oświetlenia w obszarze drogi, natomiast znacznie pogorszyła oświetlenie w obszarze powyżej granicy światła i cienia, co może przyczynić się do jeszcze silniejszego oślepienia kierowców jadących z przeciwka,

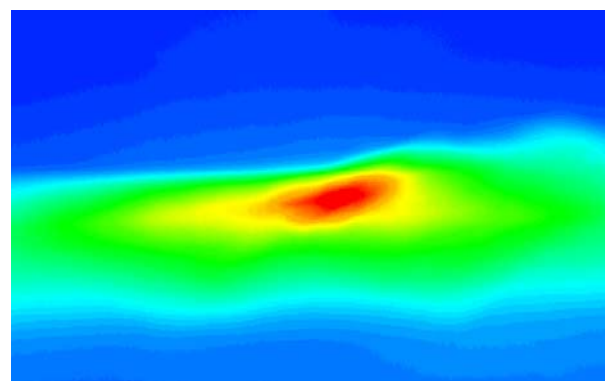
przedstawiono w tabeli nr 3 i na rys. 5, 9. Regeneracja odbłyśnika spowodowała w obydwu reflektorach przekroczenie wartości dopuszczalnej w punkcie B50L, a ponad to w reflektorze nr 1 także przekroczenie dopuszczalnej wartości w obszarze III. Zatem, wykonanie regeneracji odbłyśnika w pewnym sensie pogorszyło stan oświetlenia. Prawdopodobnie jest to spowodowane zastosowaniem innych parametrów metalizacji od zastosowanych w fabrycznym procesie produkcji reflektora.

Rys.5. Obraz rozkładu luminancji na pionowym ekranie, reflektora nr 1 używanego po firmowej regeneracji klosza i odbłyśnika.

- regeneracja odbłyśnika reflektorów w wyspecjalizowanej firmie spowodowała częściową poprawę oświetlenia, ale tylko w obszarze drogi oraz pogorszenie oświetlenia w obszarze powyżej granicy światła i cienia tj. ponownie zostały przekroczone dopuszczalne wartości.

etapie badań wykonano jeszcze regenerację odbłyśników, polegającą na wyczyszczeniu sprężonym powietrzem wnętrza reflektora i ponownym napyleniu warstwy aluminium na powierzchni odbłyśnika. Koszt usługi regeneracji odbłyśnika dla dwóch reflektorów wyniósł ok. 600zł. Wyniki pomiarów fotometrycznych reflektorów

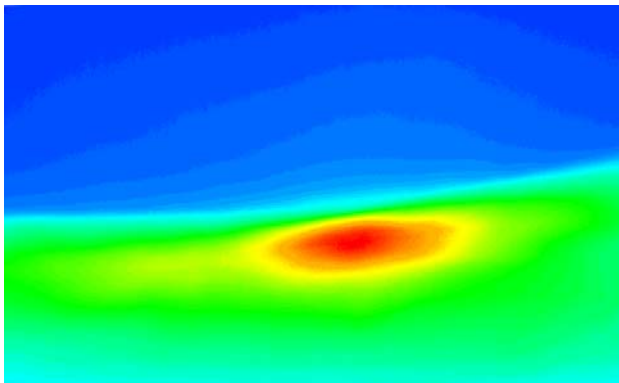
Rys.6. Obraz rozkładu luminancji na pionowym ekranie, reflektora nr 2 używanego.

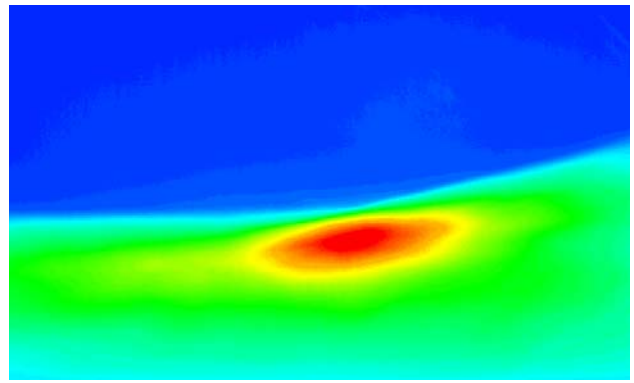
Rys.8. Obraz rozkładu luminancji na pionowym ekranie, reflektora nr 2 używanego po firmowej regeneracji klosza

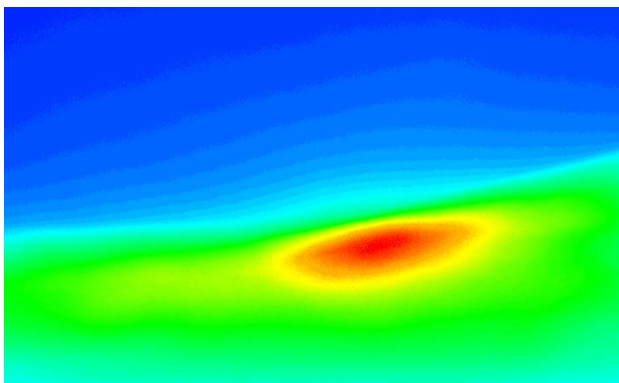
Rys.7. Obraz rozkładu luminancji na pionowym ekranie, reflektora nr 2 używanego, po amatorskiej regeneracji klosza.

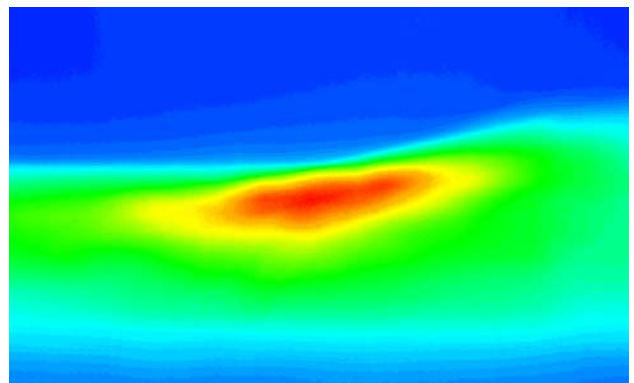
Rys.9. Obraz rozkładu luminancji na pionowym ekranie, reflektora nr 2 używanego po firmowej regeneracji klosza i odbłyśnika.
