Procesy degradacji w elementach tekstolitowych ograniczników przebieg

Abstract. The work describes degradation effects in the structure of textolite shield-centering elements of operated MV surge arresters. As a result of acting inner partial discharges of diverse duration and power - the material underwent degradation of different degree of advancement. Using microscopic research techniques and EDS analysis, the authors found and documented changes of structure and chemical composition of the material surface, with the increasing degree of degradation. It has been shown that textolite materials have insufficient resistance to the effects of emergency operation of the arresters after moisture ingress, which is a consequence of unsealing of the housing. (**Degradation processes in textolite elements of surge arresters**).

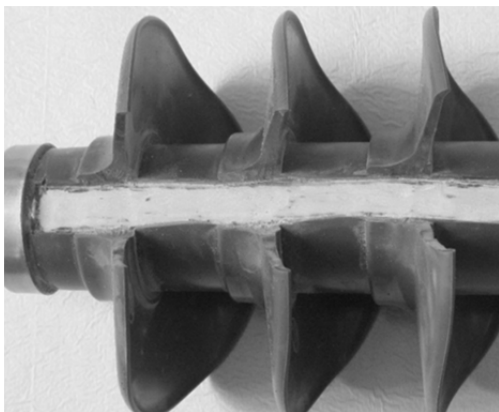
Rys.1. Nieksploatowany ogranicznik przepięć SN. Wycięty fragment rurowego elementu osłonowo-centrującego posłużył jako próbka referencyjna

Na rysunku 1 przedstawiono ogranicznik, którego element osłonowo-centrujący posłużył za odniesienie - jako stan referencyjny tworzywa.

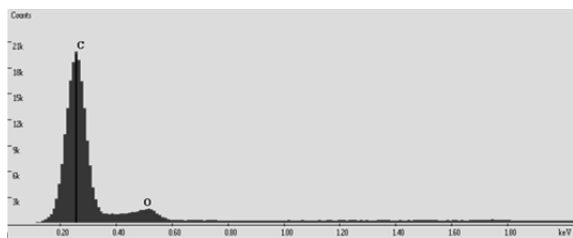
Rys.3. Widmo EDS zarejestrowane dla powierzchni próbki referencyjnej. Obecne są jedynie węgiel i tlen, pochodzące z organicznej żywicy epoksydowej

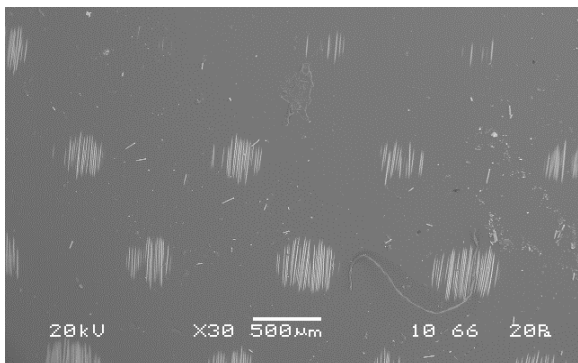
Przepływ prądów wyładowczych i lokalny wzrost temperatury, powodował przede wszystkim topienie i zwęglanie organicznego lepiszcza - żywicy epoksydowej. W efekcie nadtopienia wierzchniej warstwy żywicy, na powierzchni materiału pojawiły się wiązki włókien z tkaniny nośnika - rysunek 4. Na rysunku 5 przedstawione zostały wyniki analizy EDS powierzchni tworzywa w obszarze lekkiej degradacji, z wyznaczonym składem elementarnym. Wierzech materiału zawierał wagowo obok węgla (78,0%) i tlenu (18,6%), także 1,6% krzemu oraz 1,0% wapnia, które pochodziły z włókien szklanych, które znalazły się na powierzchni laminatu. Także drobne domieszki glinu (Al) i magnezu (Mg) pochodziły ze szkła. Stopień degradacji tworzywa był jednak jeszcze nieduży i wynikał stąd niewielki udział krzemu oraz domieszek szkła.

Rys.4. Obraz SEM powierzchni tworzywa tekstolitowego z lekkimi efektami degradacji, w powiększeniu 30 razy. Widoczne są wiązki jasnych włókien tkaniny nośnika, które pojawiły się na powierzchni laminatu w wyniku nadtopienia wierzchniej warstwy żywicy epoksydowej

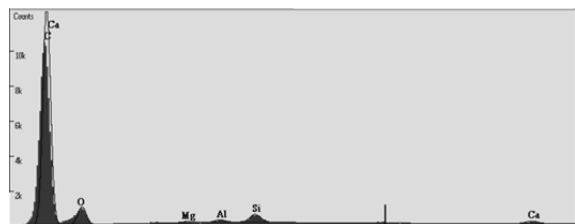
Rys.5. Widmo EDS zarejestrowane dla tworzywa tekstolitowego ze słabymi efektami degradacji w postaci niewielkiej zawartości pierwiastków obecnych w nośniku szklanym (krzem, wapń, glin i magnez)

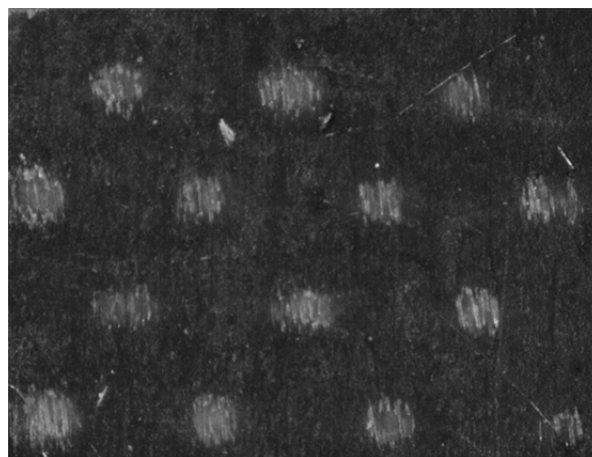
W miarę postępu efektów degradacji, w wyniku działania prądów wyładowczych, coraz więcej obserwowanych było obszarów zwęglenia żywicy epoksydowej – rysunek 6. Zajmowały one coraz większą powierzchnię, a stopień karbonizacji fazy organicznej ulegał intensyfikacji. Nawet tam, gdzie żywica nie uległa jeszcze silniejszemu zwęgleniu, jej wierzchnia warstwa została stopiona w takim stopniu, że na powierzchni pojawiało się coraz więcej odsłoniętej tkaniny nośnika. Szczególnie dobrze wiązki włókien widoczne są na obrazach SEM – rysunek 7.

Analiza EDS tworzywa tekstolitowego, o zaawansowanych efektach degradacji – rysunki 6 i 7, wskazywała na wyraźny już udział szklanej tkaniny nośnika w składzie elementarnym powierzchni materiału. Zawartości węgla (74,1%) oraz tlenu (16,9%) uległy obniżeniu o kilka punktów procentowych. Dowodzi to znaczącego ubytku fazy organicznej - żywicy epoksydowej w wierzchniej warstwie materiału tekstolitowego. Jednocześnie ilość pierwiastków obecnych w szkle odpowiednio wzrosła - krzemu do 4,6%, wapnia do 2,9% oraz glinu do 1,4% - rysunek 8. W sumie stanowiły one około 9% wagowych powierzchni laminatu, nie licząc części tlenu. Wzrost temperatury w wyniku przepływu prądów wyładowczych w niektórych obszarach elementów osłonowo-centrujących musiał być zatem duży i przekraczać 200°C.

Rys.6. Obraz MO powierzchni tworzywa tekstolitowego z dobrze zaznaczonymi efektami degradacji, w powiększeniu 30 razy. Nastąpiło wyraźne zwęglenie materiału próbki. Wiązki włókien tkaniny nośnika, po stopieniu wierzchniej warstwy żywicy, znalazły się na powierzchni tworzywa

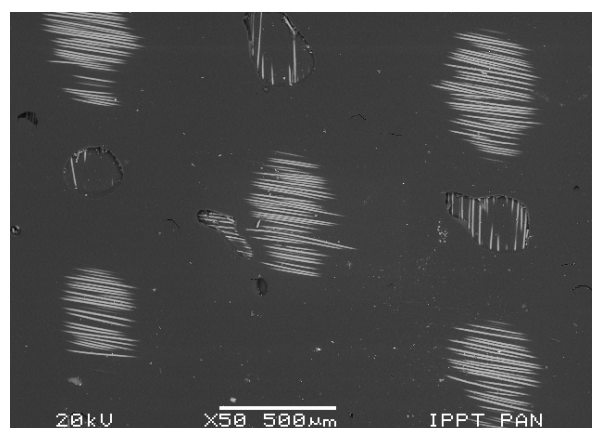
Rys.7. Obraz SEM powierzchni tworzywa tekstolitowego z zaawansowanymi efektami degradacji, w powiększeniu 50 razy. Widoczne jest znaczące nadtopienie żywicy na wierzchniej warstwie materiału. Spod niej wyłaniają się wiązki jasnych włókien tkaniny nośnika. Są też wytopione wgłębienia w żywicy

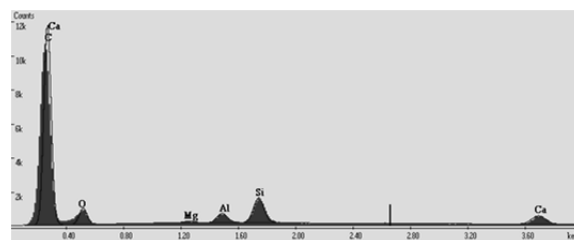
Rys. 8. Widmo EDS zarejestrowane dla tworzywa tekstolitowego z zaawansowanymi efektami degradacji, w postaci znacznego udziału pierwiastków obecnych w nośniku szklanym – krzemu i metali na powierzchni próbki

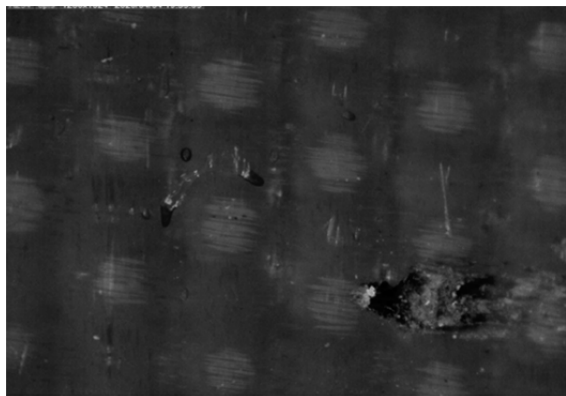
W wyniku przepływu, zwłaszcza długotrwałego, silnych prądów wyładowczych lokalnie dochodzić musiało do dużego wzrostu temperatury - nawet około 300°C. W konsekwencji, w niektórych obszarach elementów osłonowo-centrujących wystąpił nasilony efekt degradacji organicznego lepiscza epoksydowego. Na rysunku 9 przedstawiono obraz MO tworzywa tekstolitowego z eksploatowanego ogranicznika przepięć, w którym zwęglenie żywicy osiągnęło wysoki poziom. Nastąpiła zmiana koloru tekstolitu na znacznie ciemniejszy.

Rys.9. Obraz MO powierzchni tworzywa tekstolitowego z silnymi efektami degradacji, w powiększeniu 30 razy. Nastąpiło duże zwęglenie fragmentu materiału próbki, na powierzchni widoczne są jasne wiązki włókien tkaniny nośnika oraz wgłębienia po wypalanej żywicy

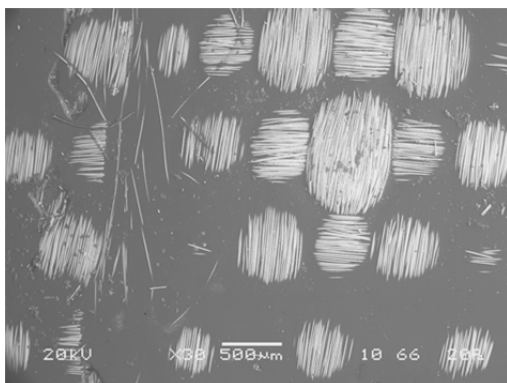
Rys.10. Obraz SEM powierzchni tworzywa tekstolitowego z bardzo silnymi efektami degradacji, w powiększeniu 30 razy. Żywica na wierzchniej warstwie materiału uległa silnemu stopieniu. Widoczne są na powierzchni liczne jasne wiązki, jak również pojedyncze włókna szklane z uszkodzonej miejscami tkaniny nośnika

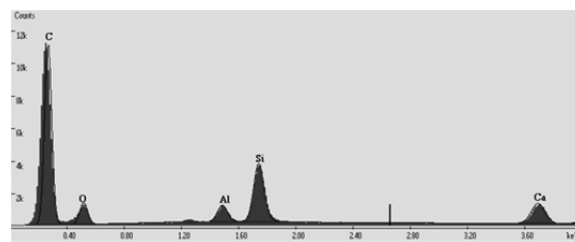
Na rysunku 11 przedstawiona została analiza EDS przykładowej silnie zdegradowanej powierzchni tworzywa tekstolitowego. Zawartość węgla pozostała na poziomie 68,0%, w stosunku do wyjściowej wartości 76,6%. Ilość pierwiastków obecnych w szkłe znacząco wzrosła - krzemu do 8,4%, wapnia do 5,5% oraz glinu do 2,6% - stanowiąc łącznie 16,5% (nie licząc części tlenu). Nastąpiło przetopienie oraz częściowe zwęglenie i wypalenie żywicy epoksydowej z wierzchniej warstwy laminatu.

Rys.11. Widmo EDS zarejestrowane dla tworzywa tekstolitowego z bardzo silnymi efektami degradacji. Występuje znaczący udział pierwiastków obecnych w nośniku szklanym – krzemu, wapnia i glinu. Tlen obecny jest zarówno w fazie organicznej, jak i nieorganicznej

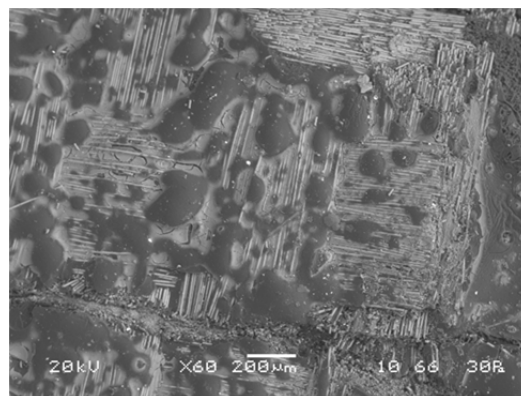
Jak wspomniano, wysoki lokalny wzrost temperatury prowadzi w niektórych obszarach elementów osłonowo-centrujących urządzeń do nawet bardzo silnych efektów degradacji laminatu. Dochodzi do stopienia i silnego zwęglenia, popękania a nawet wypalenia organicznej

żywicy epoksydowej. Uszkodzeniom ulega również tkanina nośnika laminatu. Przykład bardzo silnej degradacji struktury tworzywa i odsłonięcia uszkodzonej tkaniny nośnika przedstawiono na rysunku 12.

Rys.12. Obraz SEM powierzchni tworzywa tekstolitowego z bardzo silnymi efektami degradacji, w powiększeniu 60 razy. Żywica na wierzchniej warstwie materiału uległa w przeważającej mierze stopieniu, zwęgleniu i wypaleniu. W wyniku tego, w dużym stopniu uwidoczniła została uszkodzona tkanina nośnika

pod uwagę przez producentów ograniczników przepięć. Autorzy proponują zastosowanie dodatkowego zabezpieczenia ograniczników przepięć w postaci pokrycia ich wnętrza materiałem hydrofobowym typu RTV (wulkanizowany w temperaturze pokojowej). Jest to elastomer silikonowy o niskiej energii powierzchniowej, co w przypadku zawilgocenia zapobiega powstawaniu na jego powierzchni ciągłej ścieżki zwilżania, a tym samym ogranicza powstawanie niebezpiecznego dla ogranicznika prądu upływu. Powłoka ta jest powszechnie stosowana jako dodatkowa ochrona izolatorów wysokiego napięcia. Jej ważnym składnikiem jest trihydrat tlenku glinu (ATH - $Al_2O_3 \cdot 3H_2O$), którego zadaniem jest obniżanie temperatury spowodowanej występowaniem miejscowych wyładowań powierzchniowych. Zdaniem autorów takie rozwiązanie skutecznie ograniczyłoby problemy związane z degradacją struktur tekstolitowych powodowaną przepływem dużych prądów wyładowczych, jak też i małych prądów upływu.
