Identyfikacja zakresu rozrzutu fizycznych parametrów eksploatacyjnych łopatek wirnika turbiny stopnia WP ze stali X22CrMoV12-1+QT2

Streszczenie: W artykule przedstawiono metodę pomiaru zmian poeksploatacyjnych parametrów magnetycznych i elektrycznych łopatek wirnika turbiny 13K225 części wysokoprężnej (WP) ze stali X22CrMoV12-1+QT2. Zmodyfikowana metoda badań magneto-indukcyjnych opisująca zmiany parametrów fizycznych poprzez składowe impedancji układu pomiarowego pozwala na wyznaczanie czasu niezawodnej eksploatacji poprzez monitorowanie zmian degradacyjnych materiału.

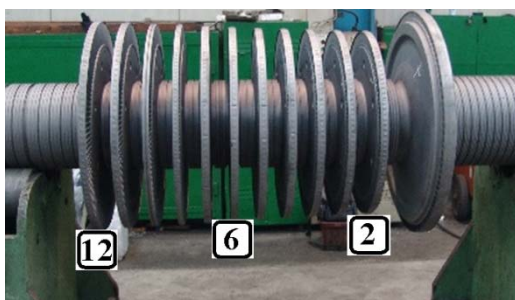
Rys.1. Wirnik WP – oznaczenie stopni łopatek

Badania są prowadzone na łopatkach trzech wskazanych na rysunku 1, stopni wirnika części WP turbiny klasy 200 (model: 13K250). Pierwsze wyprodukowane w tej klasie turbiny w Zakładach Mechanicznych ZAMECH w Elblągu pod koniec lat 60-tych na licencji radzieckich zakładów LMZ i oznaczono je jako TK200 i PWK-200-130. W wyniku kolejnych modernizacji w fabryce powstały modele 13K200 i 13K215 [4].

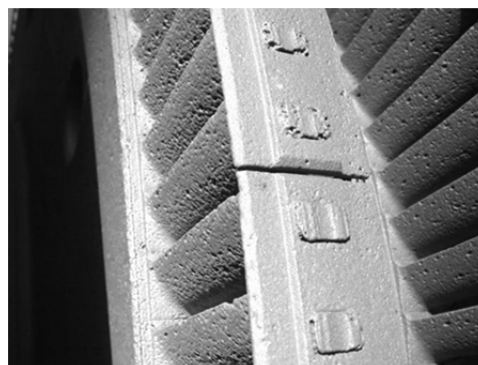
Rys.2. Erozja powierzchni łopatek turbiny.

- obciążeń mechanicznych (własna siła odśrodkowa, zginanie siłami od przepływu gazu, drgania);
- niszczenia korozyjnego (w szczególności erozja) jak na rysunku 2;
- stosowanego materiału (jego obróbki cieplnej i stanu powierzchni);
- montażu i eksploatacji turbiny [3, 13]. Ostatnie stopnie turbin parowych pracujące w zakresie pary mokrej zużywają się w inny sposób. Można tam zaobserwować silną erozję łopatek, spowodowaną przez złożone zagadnienia termodynamiczne i przepływowe czynnika dwufazowego w postaci pary wodnej i kropeł wody, gdzie szczególnie erozyjnym czynnikiem jest faza ciekła, czyli duże krople wody poruszające się z dużą prędkością. [3, 11] (rys. 2).

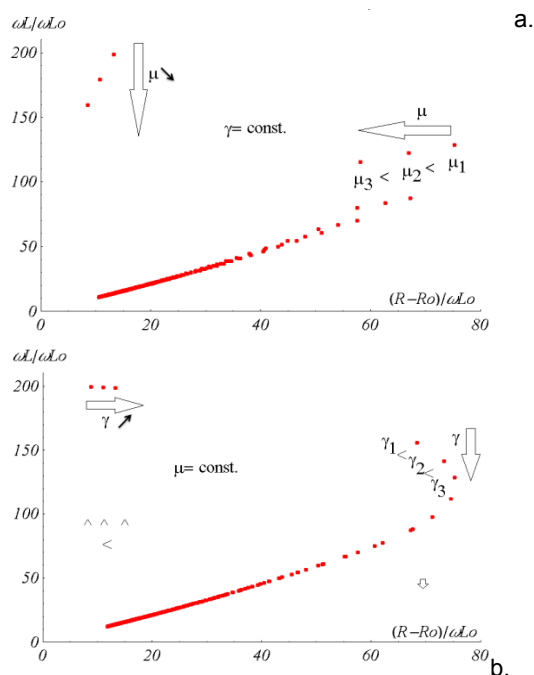
Rys. 4. Unormowane składowe impedancji przy stałym μ – rys. a , przy stałym γ – rys. b

Wpływ przekroju dla kształtu odbiegającego od okrągłego pręta jest złożony i wpływa poprzez η' i współczynnik od magnesowania na wartość mierzonych parametrów elektrycznych oraz magnetycznych i wymaga szczególnej uwagi. Na rysunku 4 zamieszczono teoretyczne przykłady przebiegów unormowanych składowych impedancji [10]. Wartość $(R-R_0)$ oznacza składową czynną impedancji dla określonej częstotliwości pomniejszoną o rzeczywistą rezystancję uzwojenia mierzoną dla prądu stałego.

Założone przekroje cewki i próbki są okrągłe. Współczynnik wypełnienia jest liczony zgodnie ze wzorem (4)

Przedstawione krzywe wywodzą się z początków badań magneto indukcyjnych dla NDT (Non-Destructive Testing pol. Badania Nieniszczące). Natomiast forma ich przedstawienia za pomocą programu MATHEMATIKA jest metodą opracowaną przez autorów [10] i dedykowaną dla

Mostek pomiarowy RLC jest niedocenianym urządzeniem w zastosowaniach defektoskopowych a szczególnie do wyznaczania zmian parametrów materiału. Na rysunku 8 podano zestawienie wyników z rysunków 6 i 7. Porównanie wsparte jest analizą teoretyczną przedstawioną na rysunku 4.

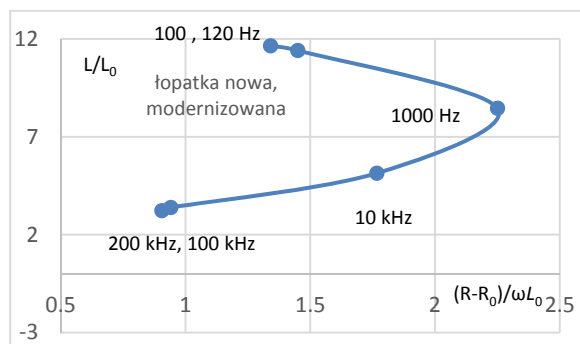
Rys. 6. Wyniki unormowanych składowych impedancji próbek zmodernizowanych w zakresach częstotliwości pracy mostka RLC

Na rysunku 6 przedstawiono wyniki pomiaru unormowanych składowych impedancji próbek zmodernizowanych, a na rysunku 7 wyniki pomiaru unormowanych składowych impedancji zdemontowanych próbek po eksploatacji

Zmiany składowych impedancji dla poszczególnych częstotliwości obrazują wpływ eksploatacji na zmianę parametrów elektrycznych i magnetycznych. Są one następnie korygowane ze względu na współczynnik wypełnienia i odmagnesowanie.

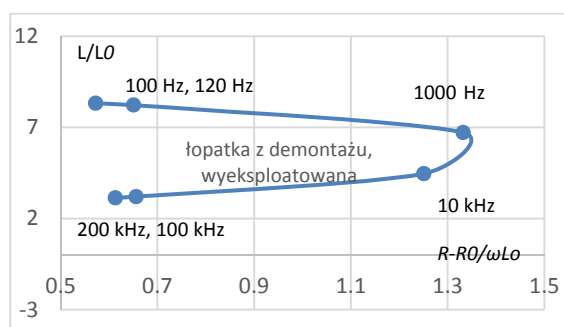
Rys. 7. Wyniki unormowanych składowych impedancji próbek po eksploatacji w zakresach częstotliwości pracy mostka RLC

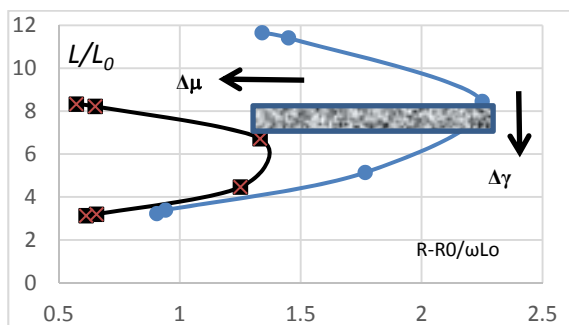
Rys. 9. Przedstawienie kierunku zmian parametrów elektrycznych i magnetycznych w wyniku eksploatacji

Kierunki zmian przedstawiono na rysunku 9. Częstotliwości do 1000 Hz charakteryzują materiał elementu. Częstotliwości 100 kHz - wyższe stan jego powierzchni. W tym celu wykonano dwie serie pomiarów wycinków 6 próbek eksploatowanych i nowych zachowując jednakowy wymiar długości (minimalizując dodatkowy wpływ zmian odmagnesowania). Główny cel porównania skierowany został na ocenę stanu powierzchni próbek (10 kHz) i stan zmian parametrów materiału w ich wnętrzu pod

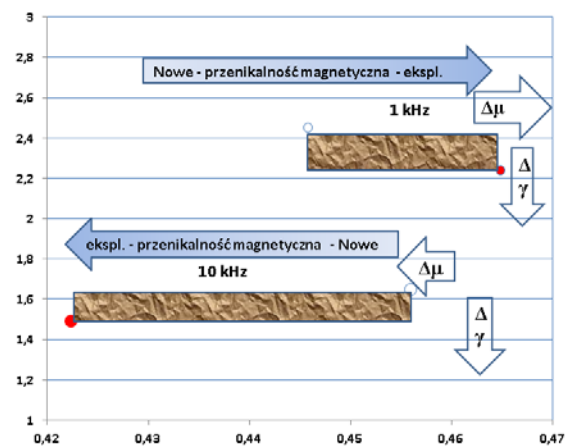
Rys. 10. Kierunki zmian przenikalności magnetycznej i przewodności elektrycznej próbek eksploатовanych i nowych wprowadzone z wartości średnich z wyników pomiarów

powierzchnią (1 kHz) to jest dla częstotliwości umożliwiających badane ferromagnetyków. Wyniki porównania przedstawiono na rysunku 10.

Wykazane różnice w zmianach przenikalności magnetycznej i przewodności magnetycznej warstwy wierzchniej i wnętrza materiału jest zgodne z obserwowanym stanem powierzchni badanych próbek. Dokonane porównanie odchyłek standardowych wykazało istotność wyników pomiaru dla identyfikacji i oceny procesu zmian eksploatacyjnych.
