## Wykorzystanie wyników badań przedremontowych oraz prób międzyoperacyjnych i odbiorczych do poprawy niezawodności transformatorów

**Streszczenie.** W opracowaniu omówiono negatywne wyniki prób na transformatorach w terenie oraz fabrycznych. Przedstawiono szczegółową dokumentację zdjęciową z miejsca uszkodzenia. Istotnym elementem jest podanie szczegółowego wyjaśnienia przyczyny powstania defektu i opracowanie na tej podstawie sposobu naprawy. Najbardziej istotnym elementem jest wypracowanie zaleceń do zmian w konstrukcji lub technologii których celem jest wyeliminowanie podobnych przypadków na stacji prób oraz poprawa jakości i niezawodności transformatorów w eksploatacji.

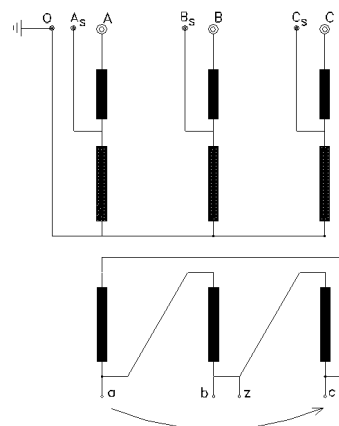
Omawiany przypadek dotyczy uszkodzenie które wystąpiło w czasie próby napięciem indukowanym fazy A (zasilane były zaciski a - c uzwojenia wyrównawczego) w układzie połączonym jak na rysunku nr 16. Uszkodzenie wystąpiło podczas podnoszenia napięcia w trakcie którego nastąpiło przebicie izolacji przewodów uzwojenia SN fazy C. Stwierdzono konieczność rozplecenia górnego jarmza transformatora i przeprowadzenia demontażu układów prasujących na fazie C w celu przeprowadzenia oględzin cewki SN. Podjęta została decyzja o demontażu uzwojenia Reg i GN z kolumny w celu przeprowadzenia zewnętrznych oględzin uzwojenia SN uszkodzonej fazy. W czasie

Rys.16 Schemat połączenia podczas próby napięciem indukowanym.
